DOCUMENTATIE DE AVIZARE A LUCRARILOR DE INTERVENTII

MUZEUL JUDETEAN BISTRITA-NASAUD

CONCEPT DE AMENAJARE, FUNCTIONARE SI REVITALIZARE A UNOR SPATII
INTERIOARE SI CURTII MUZEULUI JUDETEAN BISTRITA-NASAUD

EXPERTIZĂ TEHNICĂ

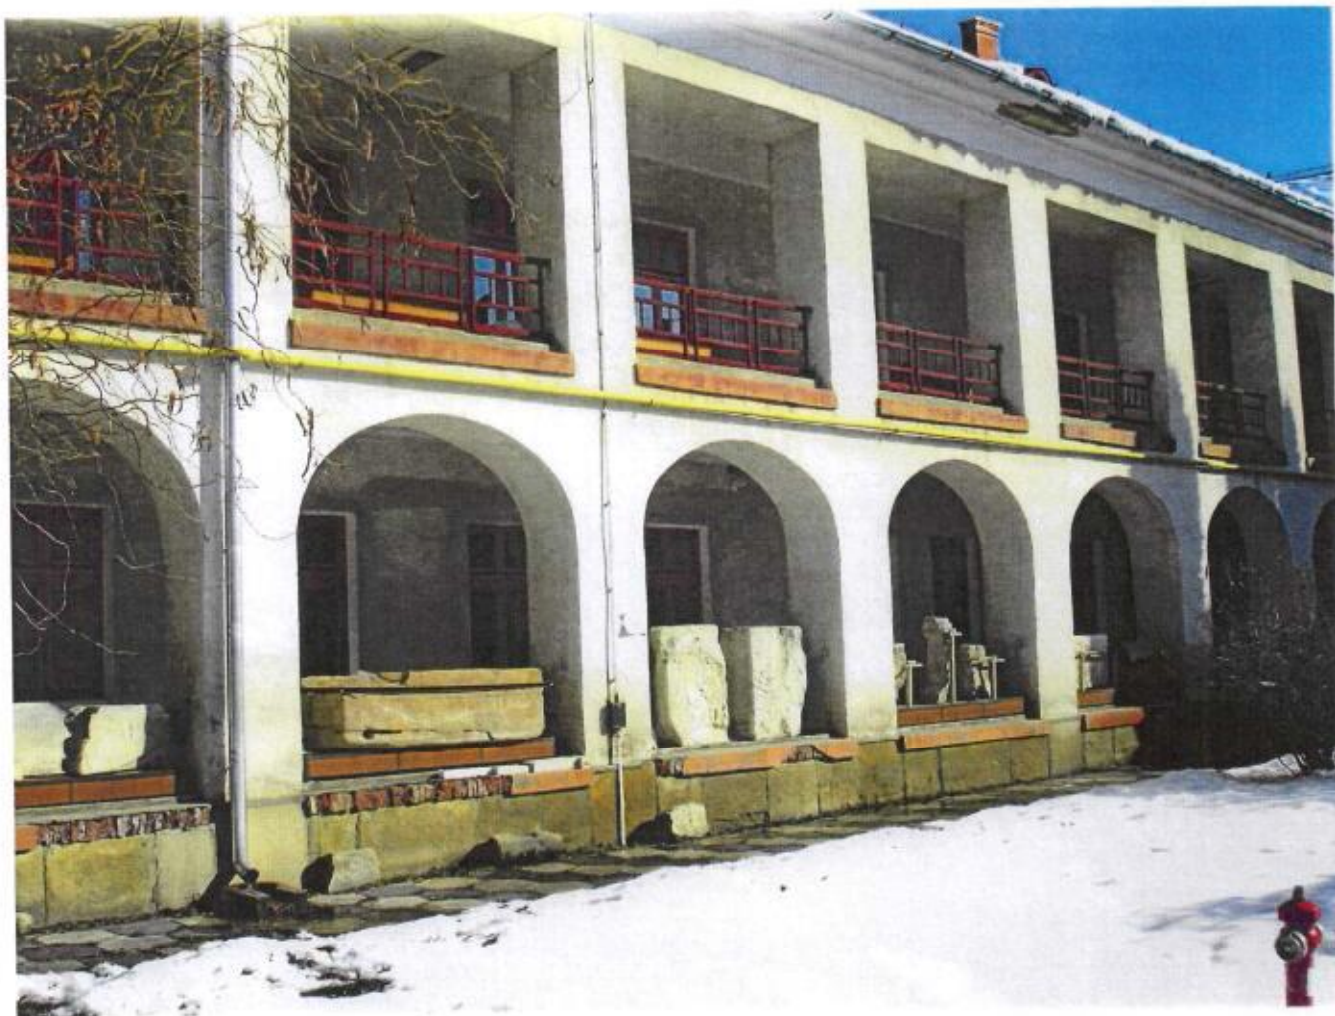
FOTO nr. 3.

- Degradări locale ale tencuielilor și zugrăvelilor pereților exteriori și a plafonului de peste cursivă (v. foto 3, 4, 5),

- Inlaturarea tencuiei deteriorate de pe fatadele interioare si colonade se va realiza manual, mare parte din ea fiind deja exfoliata.
- Curatarea si pregatirea suprafetelor pentru re-tencuire se va realiza cu mortare pe baza de var si de nisip, fiind exclusa folosirea mortarelor pe baza de ciment.
