**Proiect de hotărâre nr.X/21580 din 23.09.2021 privind aprobarea caracteristicilor principale și a indicatorilor tehnico-economici pentru obiectivul de investiții: „Lucrări de consolidare/stabilizare versanți și refacere platformă drum județean 173, Budacu de Sus - Șoimuș, județul Bistrița-Năsăud”**

aferenți obiectivului de investiții: Lucrări de consolidare/stabilizare versanți și  
refacere platformă drum județean 173, Budacu de Sus – Șoimuș, județul  
Bistrița-Năsăud

## **STUDIU GEOTEHNIC**

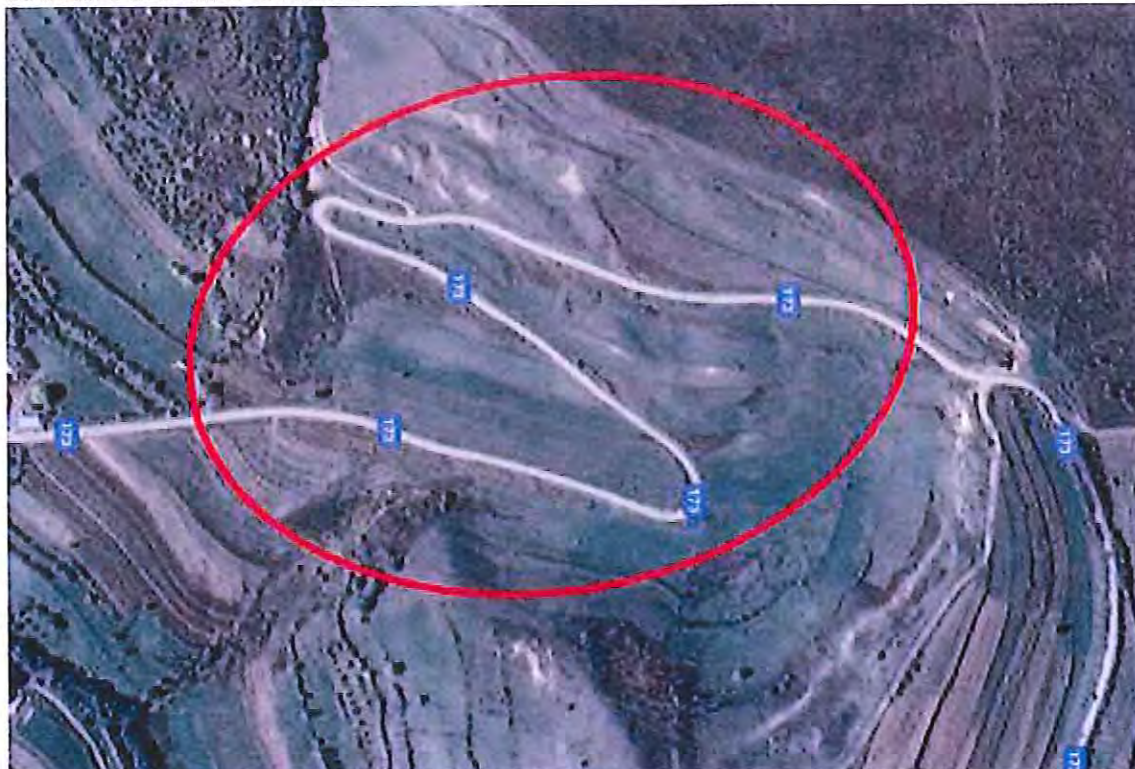
Figura 1. Amplasamentul cercetat

Pe amplasament a fost semnalat un fenomen de instabilitate care cuprinde și structura drumului existent.

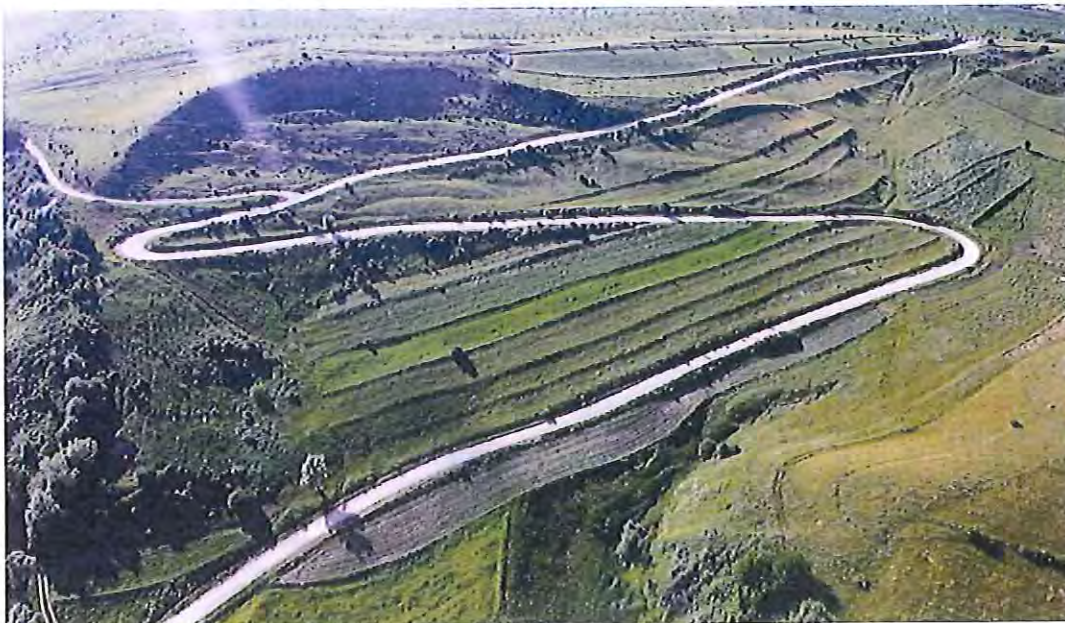
Foto 1.Vedere de sus asupra versantului studiat

În funcție de direcția evoluției alunecării pe versant, alunecarea de teren poate fi considerată una progresivă.

- Stratificația terenului: pământuri argiloase prăfoase cu activitate mare la umezire și înmuiere;
- Lipsa continuității vegetației de la suprafața versantului, fapt care duce la infiltrarea apelor de precipitații în versant;
- Lipsa unor lucrări de drenaj pe amplasamentul cercetat;
  - Dirijarea incorectă a apelor de suprafață pe întreg arealul.

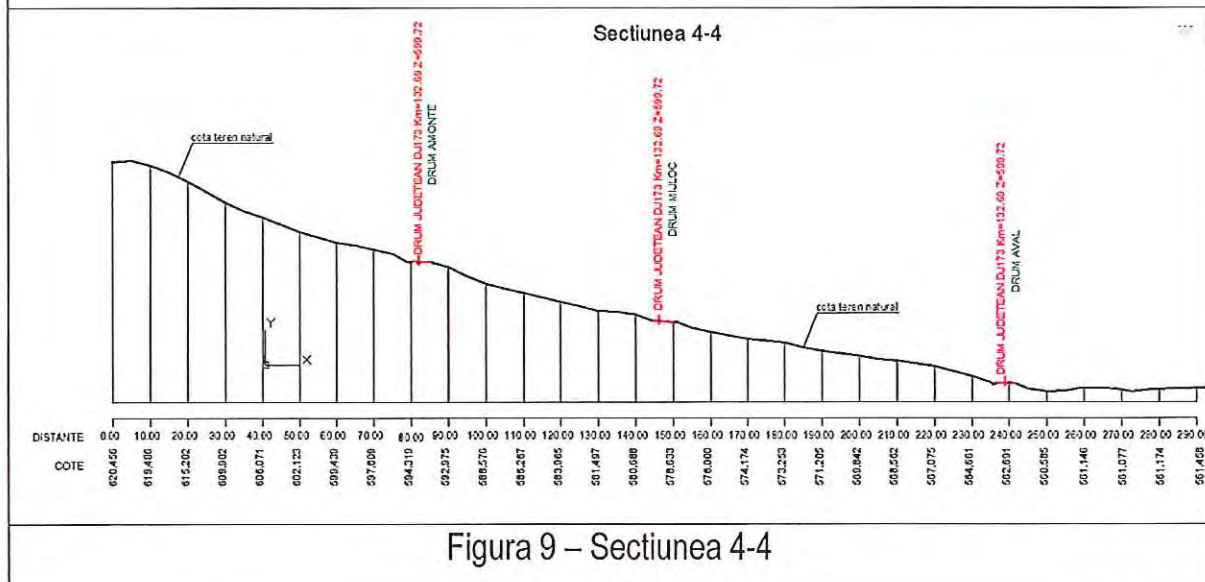
Figura 9 – Sectiunea 4-4

Analiza de stabilitate s-a făcut conform normei europene SR EN 1997-1 și a normativului GP 129-2014. S-au luat în considerare următoarele:

- Pentru analiza stabilității s-au luat în considerare încărcările transmise de trafic; în gruparea fundamentală încărcarea verticală medie la nivelul drumului s-a considerat 12 kN/m<sup>2</sup>
- Apa subterană a fost interceptată în forajele geotehnice sub formă de infiltrații și nu s-a luat în considerare în calculul de stabilitate ca nivel liber.
- Pentru abordarea de calcul 3 stabilitatea versantului este asigurată dacă  $F_s \geq 1.00$ .
- Verificarea stabilității versantului se face folosind metoda Bishop.

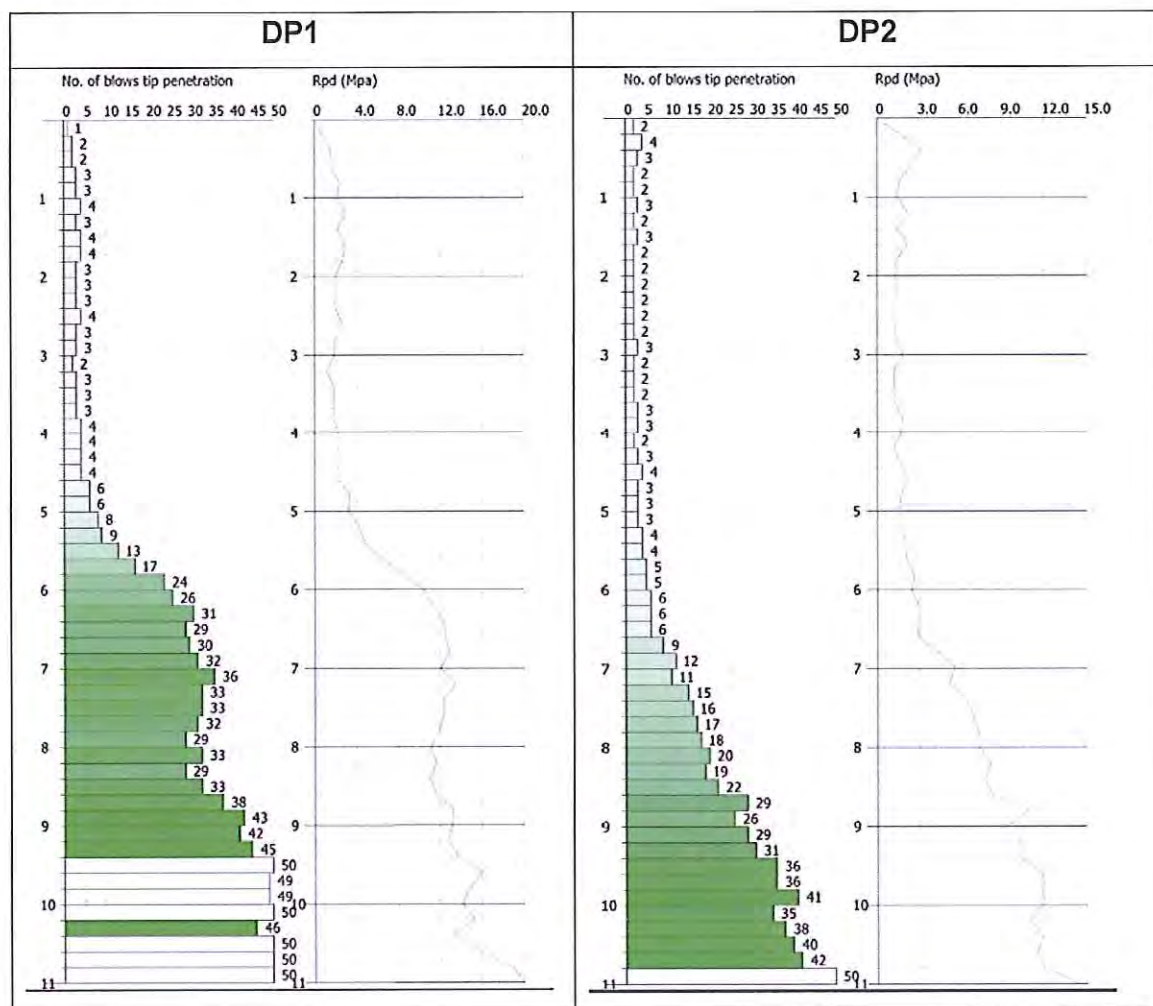
Penetrările dinamice cu con tip PDG, au fost executate cu scopul de a evalua caracteristicile fizico-mecanice ale straturilor și a identifica eventualele planuri potențiale de alunecare. Precum se observă, penetrările dinamice în mare parte confirmă caracteristicile fizico-mecanice analizate în laborator, cu valori modeste în partea superioară sub solul vegetal sau umplutura drumului. Odată cu creșterea adâncimilor valorile rezistenței dinamice la penetrare prezintă o creștere moderată până la interceptarea rocii de bază marnoasă unde apar valori mari și chiar de refuz.

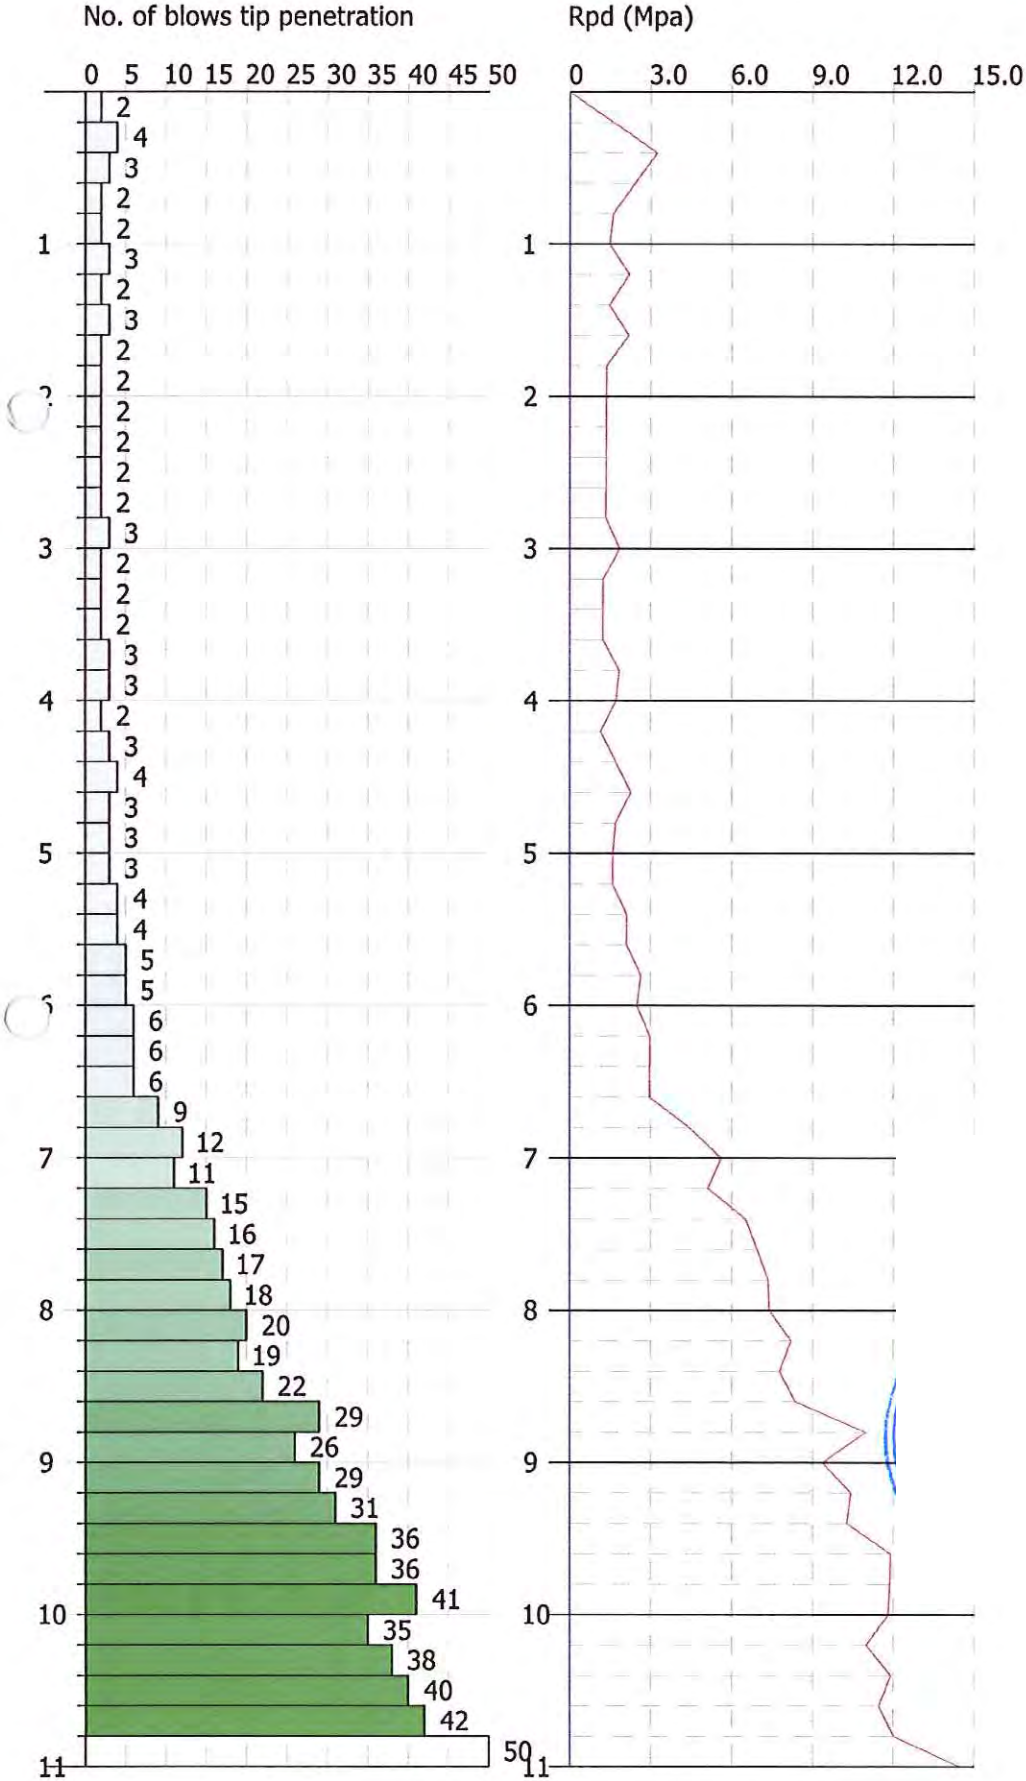
DYNAMIC PENETRATION TEST DP2  
 Equipment used... DPSH (Dinamic Probing Super Heavy)

Customer: UAT BISTRITA-NASAUD  
 Description: SERVICII DE EXPERTIZĂ GEOTEHNICĂ PE DJ 173, KM 17+977-18+970, BUDACU DE SUS - ȘOIMUȘ  
 Location: DJ173, km 17+977 – 18+970, Budacu de Sus-Șoimuș, jud. Bistrița-Năsăud  
 Scale 1:54
