DOCUMENTATIE DE AVIZARE A LUCRARILOR DE INTERVENTII

MUZEUL JUDETEAN BISTRITA-NASAUD

CONCEPT DE AMENAJARE, FUNCTIONARE SI REVITALIZARE A UNOR SPATII
INTERIOARE SI CURTII MUZEULUI JUDETEAN BISTRITA-NASAUD

EXPERTIZĂ TEHNICĂ

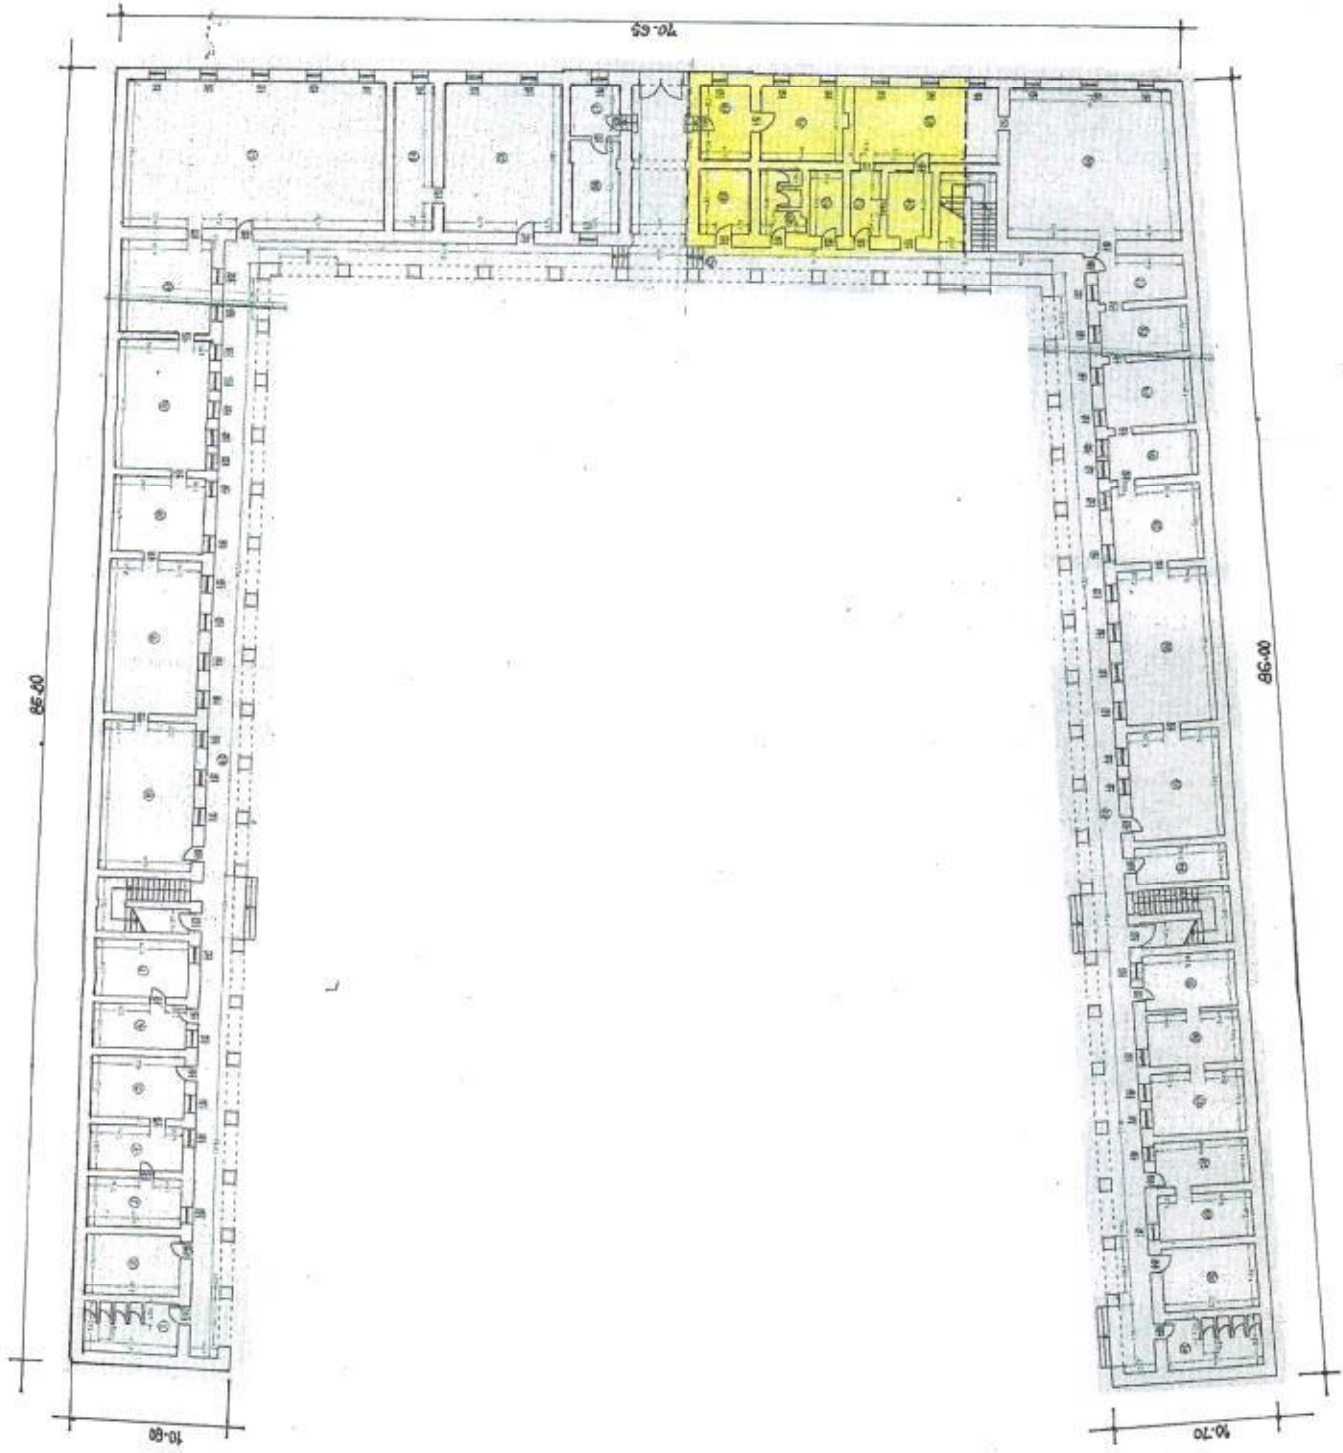
FIG. 1

Clădirea existentă are în plan forma de U, cu baza retrasă și paralelă cu strada G-ral Gr. Bălan. Cele două laturi ale configurației sunt orientate spre curtea interioară (v. planșa din figura 1). Spațiul de la subsol (v. planșa din figura 2) aparține zonei centrale, orientate spre strada G-ral Gr. Bălan (v. planșa din fig.1)

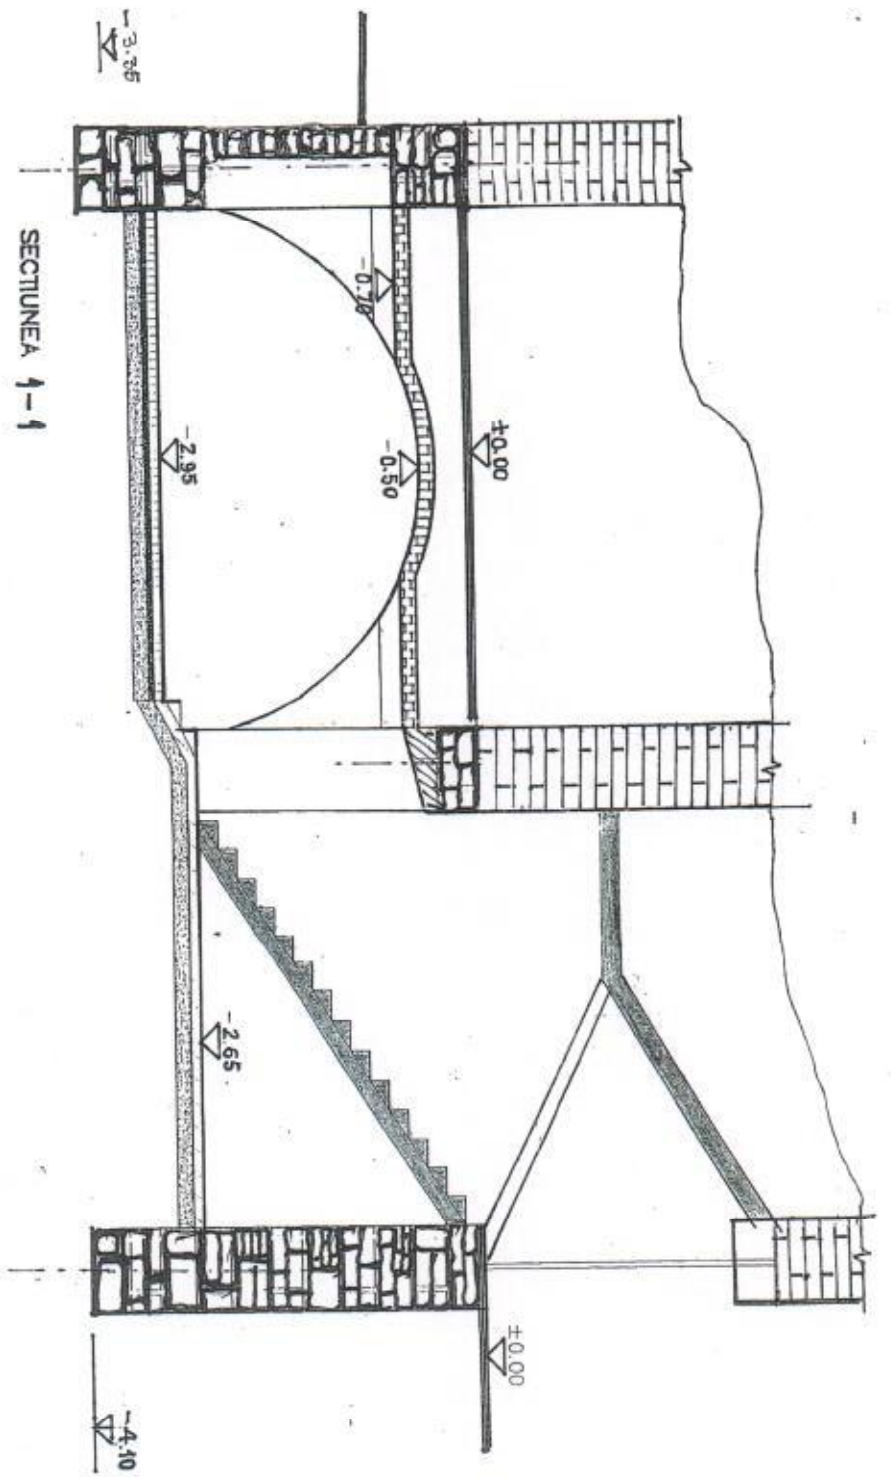
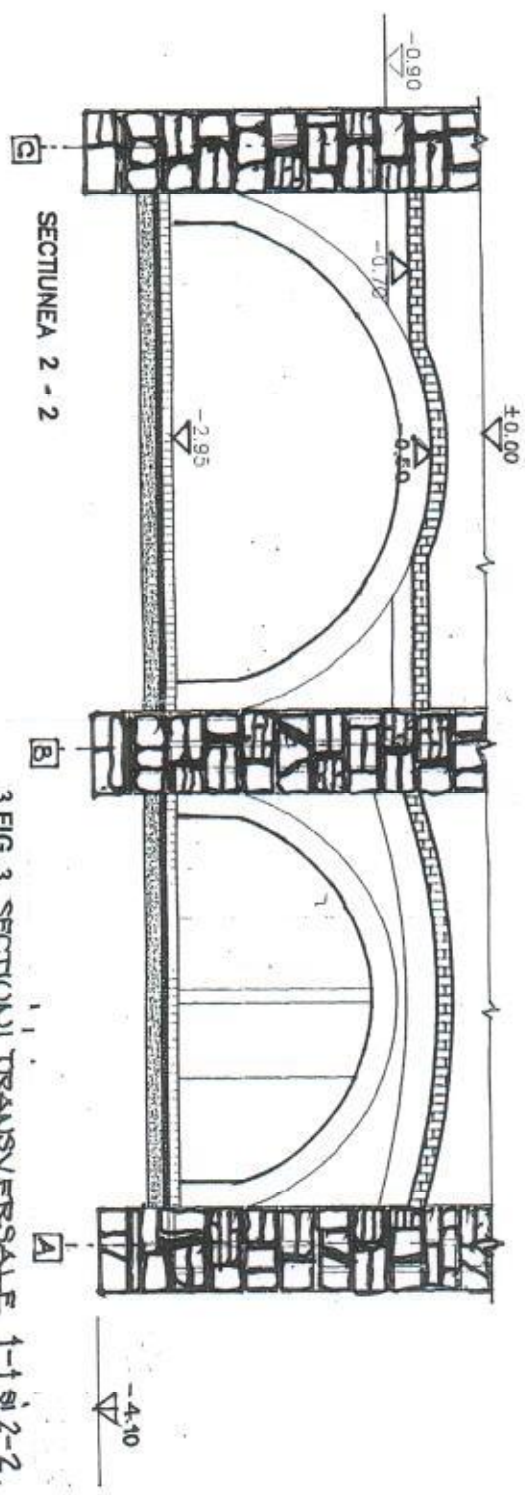
3 FIG. 3 SECTIUNI TRANSVERSALE 1-1 și 2-2.

- PLANȘEE din bolți de zidărie din cărămidă plină (format 280x135x64) cu nașterile pe zidurile portante și pe arcele din zidărie (v. planșa fig.3 și 4) Peste deschiderea A-B sunt executate bolți tip a vela (cu dublă curbură), fixate pe toate laturile în elementele de structură verticale (pereți, bolți). Peste deschiderea B-C este executată boltă cilindrică cu penetrații (v. planșa din figura 2),

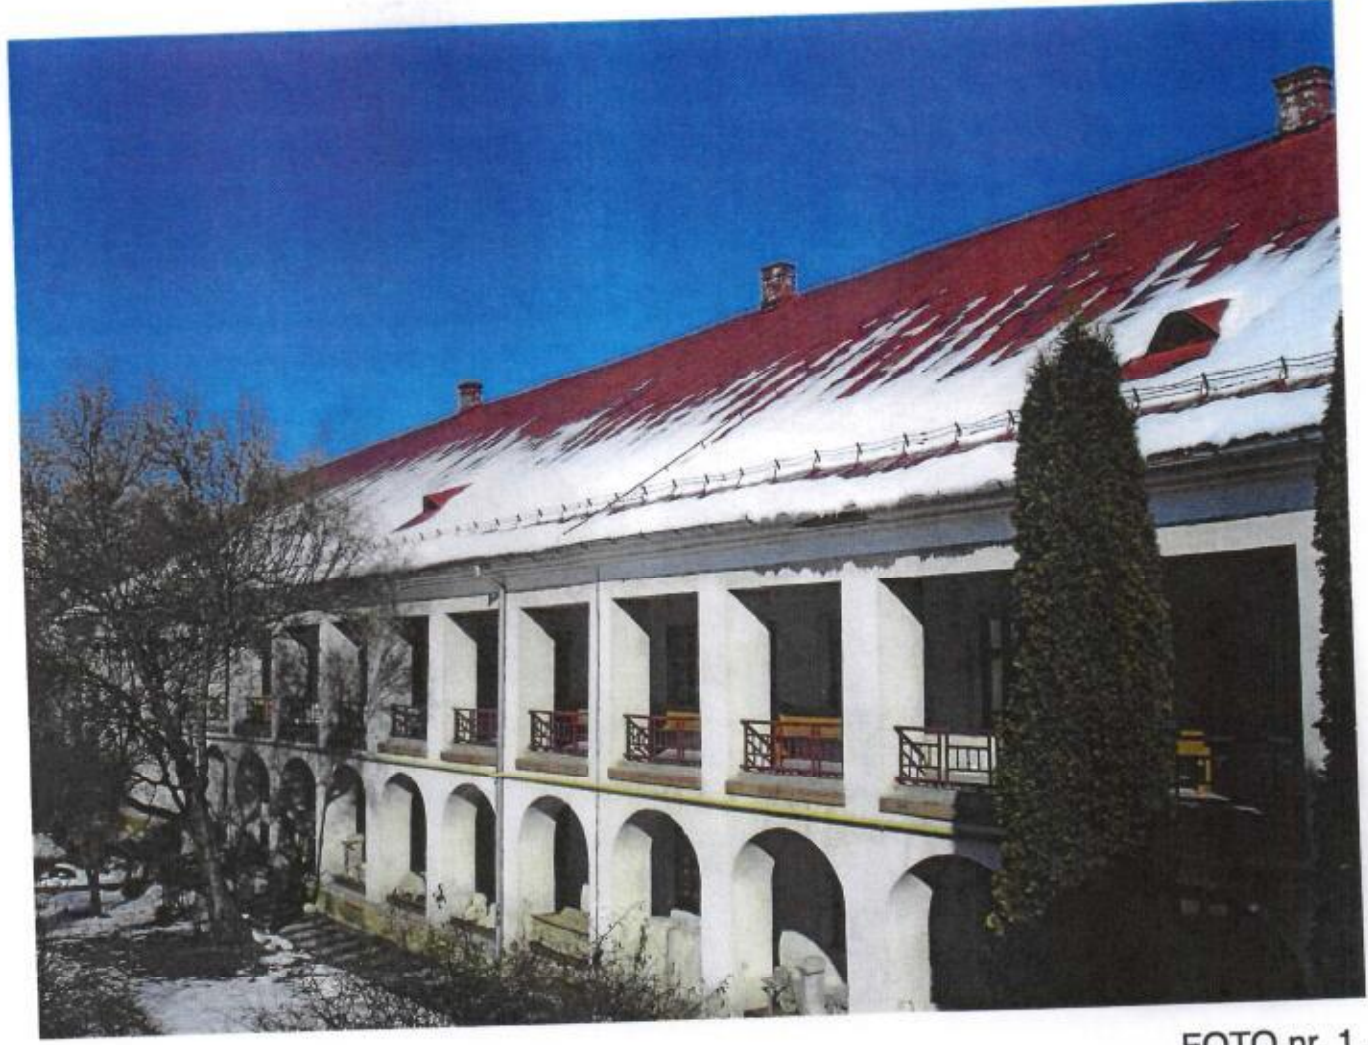
FOTO nr. 1.

Corpul „A” al clădirii Muzeului Județean Bistrița-Năsăud, str. G-ral Grigore Bălan nr. 2 este compus din subsol parțial, parter și un etaj (v. foto 1, 2).
